Обновление прошивки

Что нового? [Firmware]

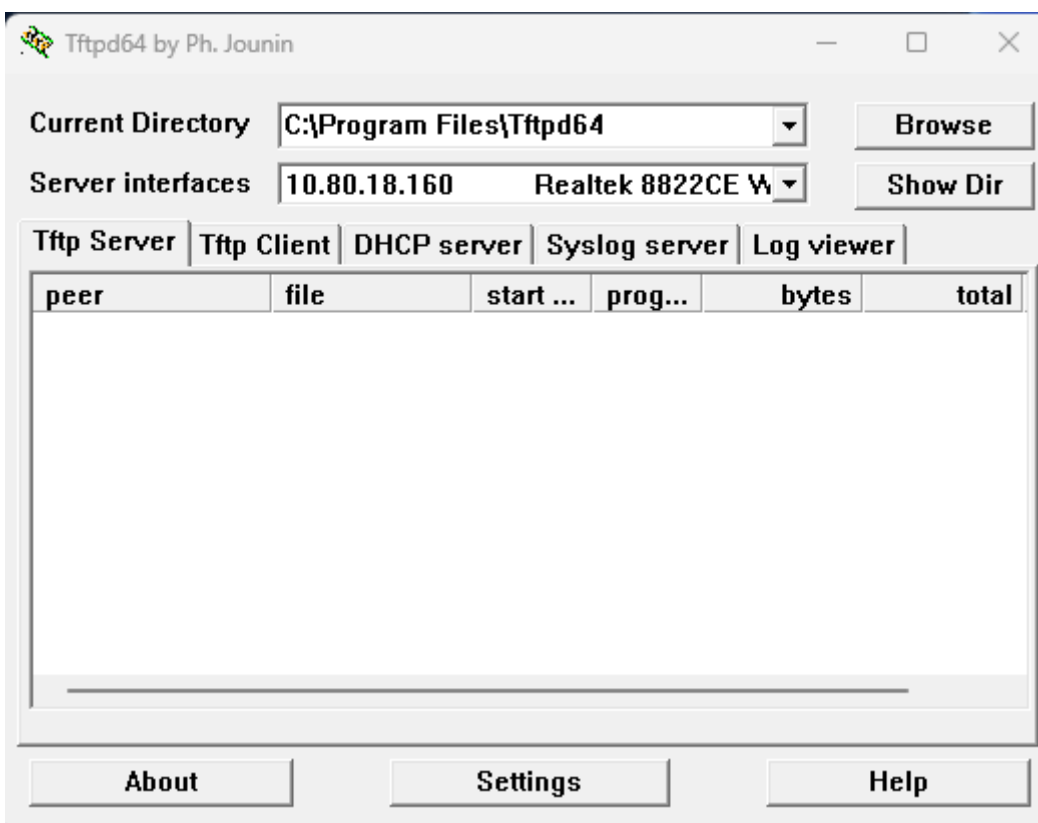
в пункте Server interfaces выбрать сетевую карту вашего компьютера (панель должна иметь доступ в указанную сеть компьютера)

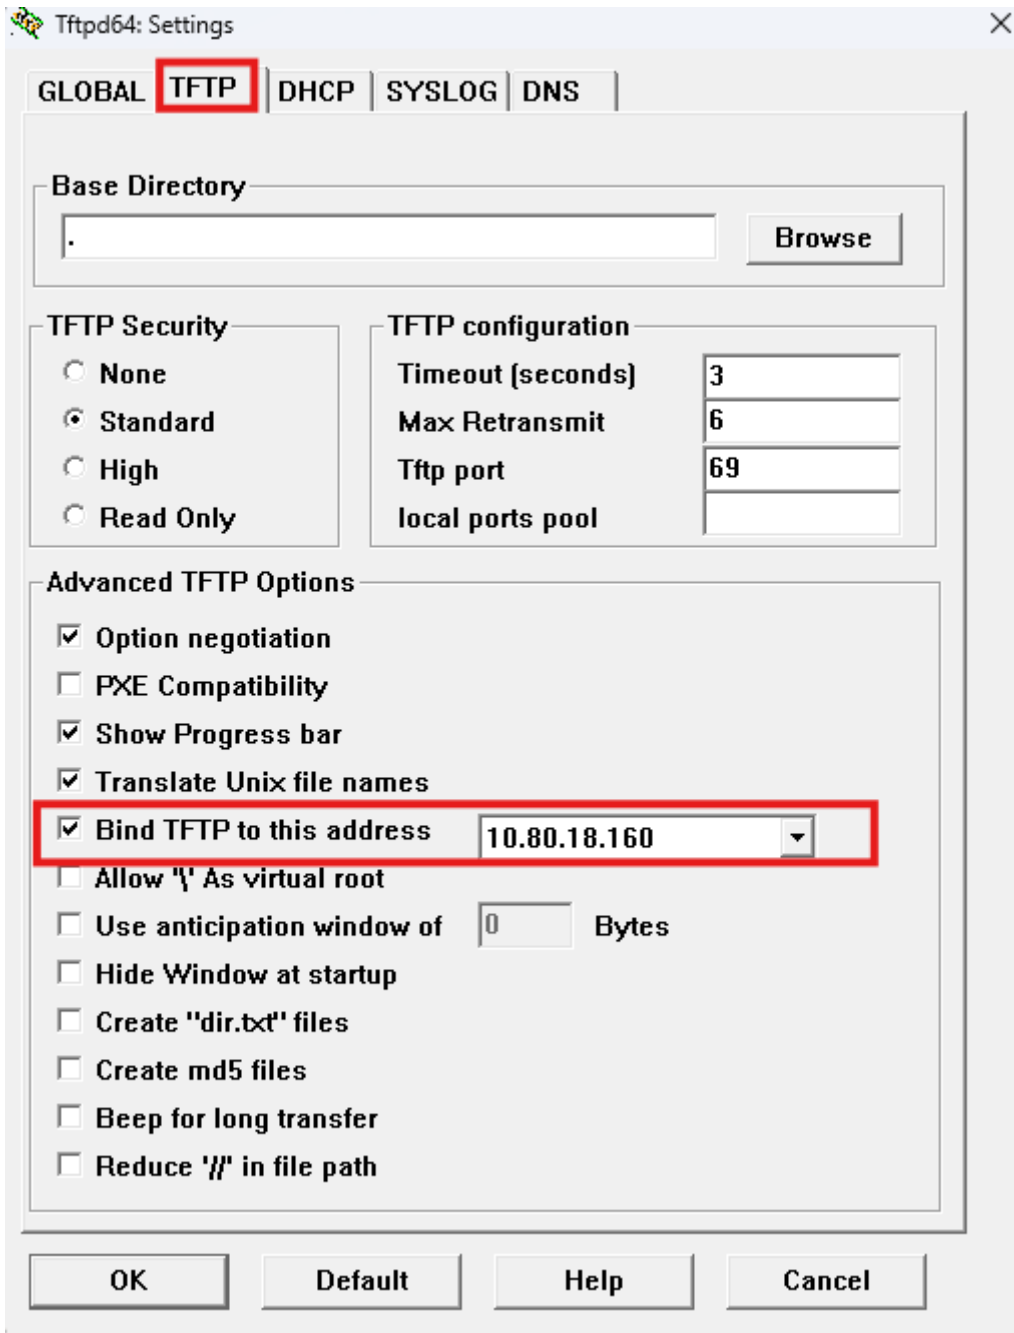
б) Нажать на кнопку Settings, выбрать пункт TFTP поставить галочку Bind TFTP и вписать IP сетевого устройства. После этого нажать кнопку OK

В меню обновления панели указать ip адреса вашего пк в пункте "Адрес TFTP сервера" в пункте путь к файлу на сервере указываете папку с прошивкой, /2.5.6.1 - обратите внимание на положение наклонной черты в самом начале.
